**UV-C Lamp system으로 구급차 내부 소독
국내 119 구급차 현장 세균 사멸 테스트**

미국 Clordisys , Lantern®

UV-C Lamp 전, 후 샘플링 : 2020년 3월 18일
표면(접촉)세균 배양결과 확인 후 보고서 : 2020년 3월 23일

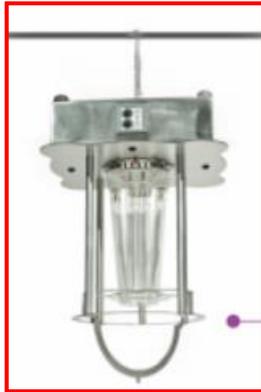
랜턴(Lantern)

Lightweight, easily portable
and easily storable

Contains 4 protected
UV-C bulbs to
provide increased
disinfection coverage
of items and surfaces

The Lantern can be
used in both the
upright and inverted
positions such that it
can be hung from
railings or hooks.

UV-C output of over
 $22 \mu\text{W}/\text{cm}^2$ at 10ft.

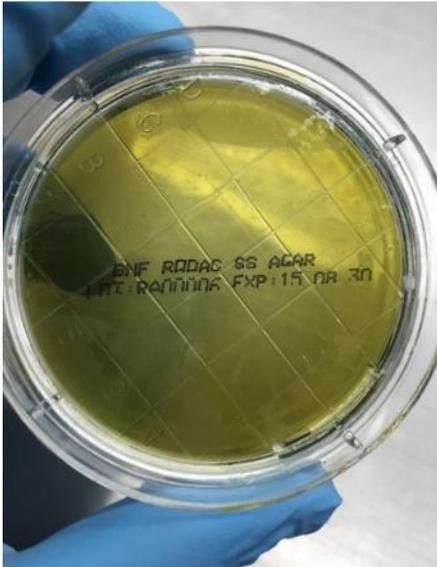
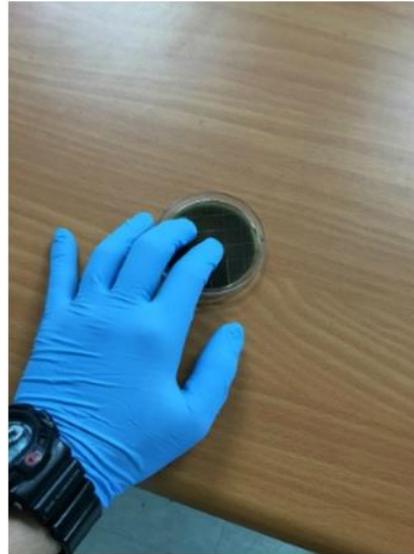
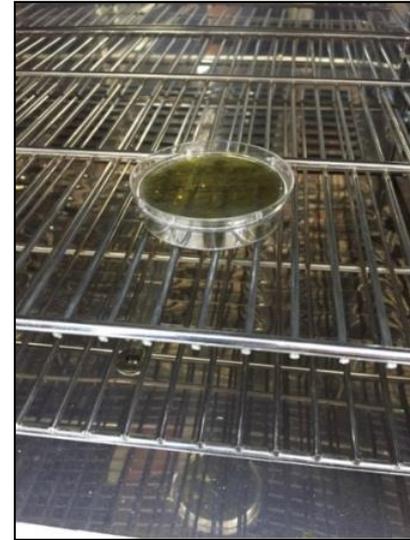
로닥플레이트(Rodac Plate)

로닥플레이트는 표면에 있는 미생물검사를 보다 쉽게 할 수 있도록 제작된 배지입니다.
검사 표면 면적은 25cm² 입니다, 생각보다 아담한 사이즈입니다.
이 표면 면적은 ios국제기준으로 제작되었기 때문에 사이즈는 동일합니다.

로닥플레이트는 간단하게 검사하고 싶은 표면에 도장을 찍으시듯
꾸욱 찍어주시고 36에서 24시간 가량 배양해주시면 됩니다

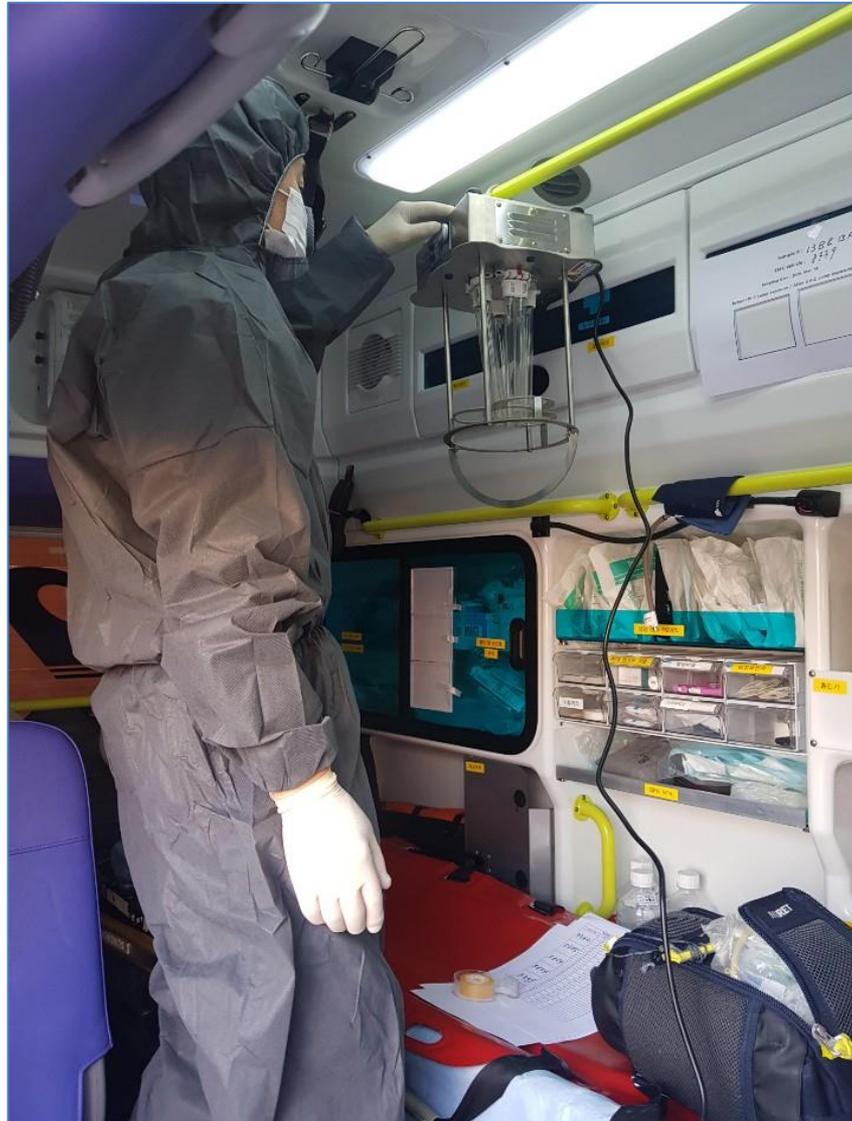
119 구급차 내부 천정부 핸들에 Lantern® 고정

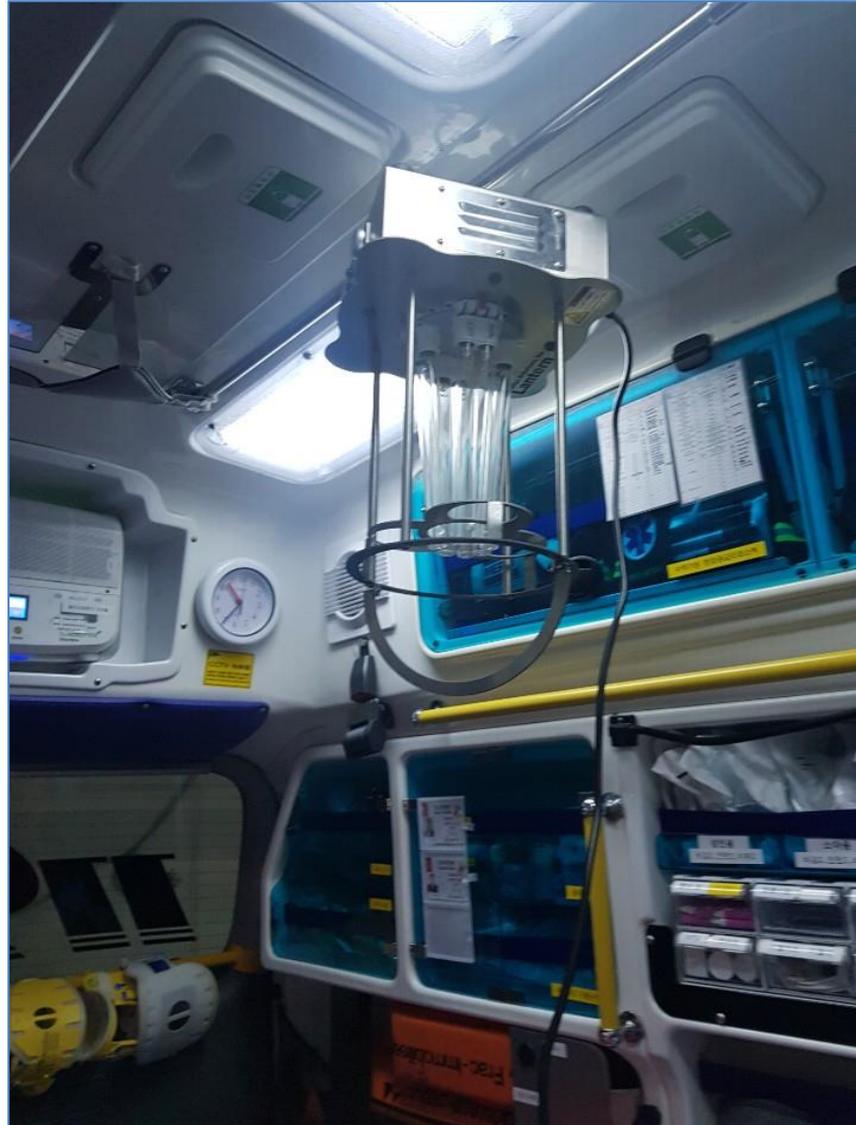
119 구급차 내부 보관함 카버에서 LODAC 샘플링 (UV-C Lamp 전, 후)

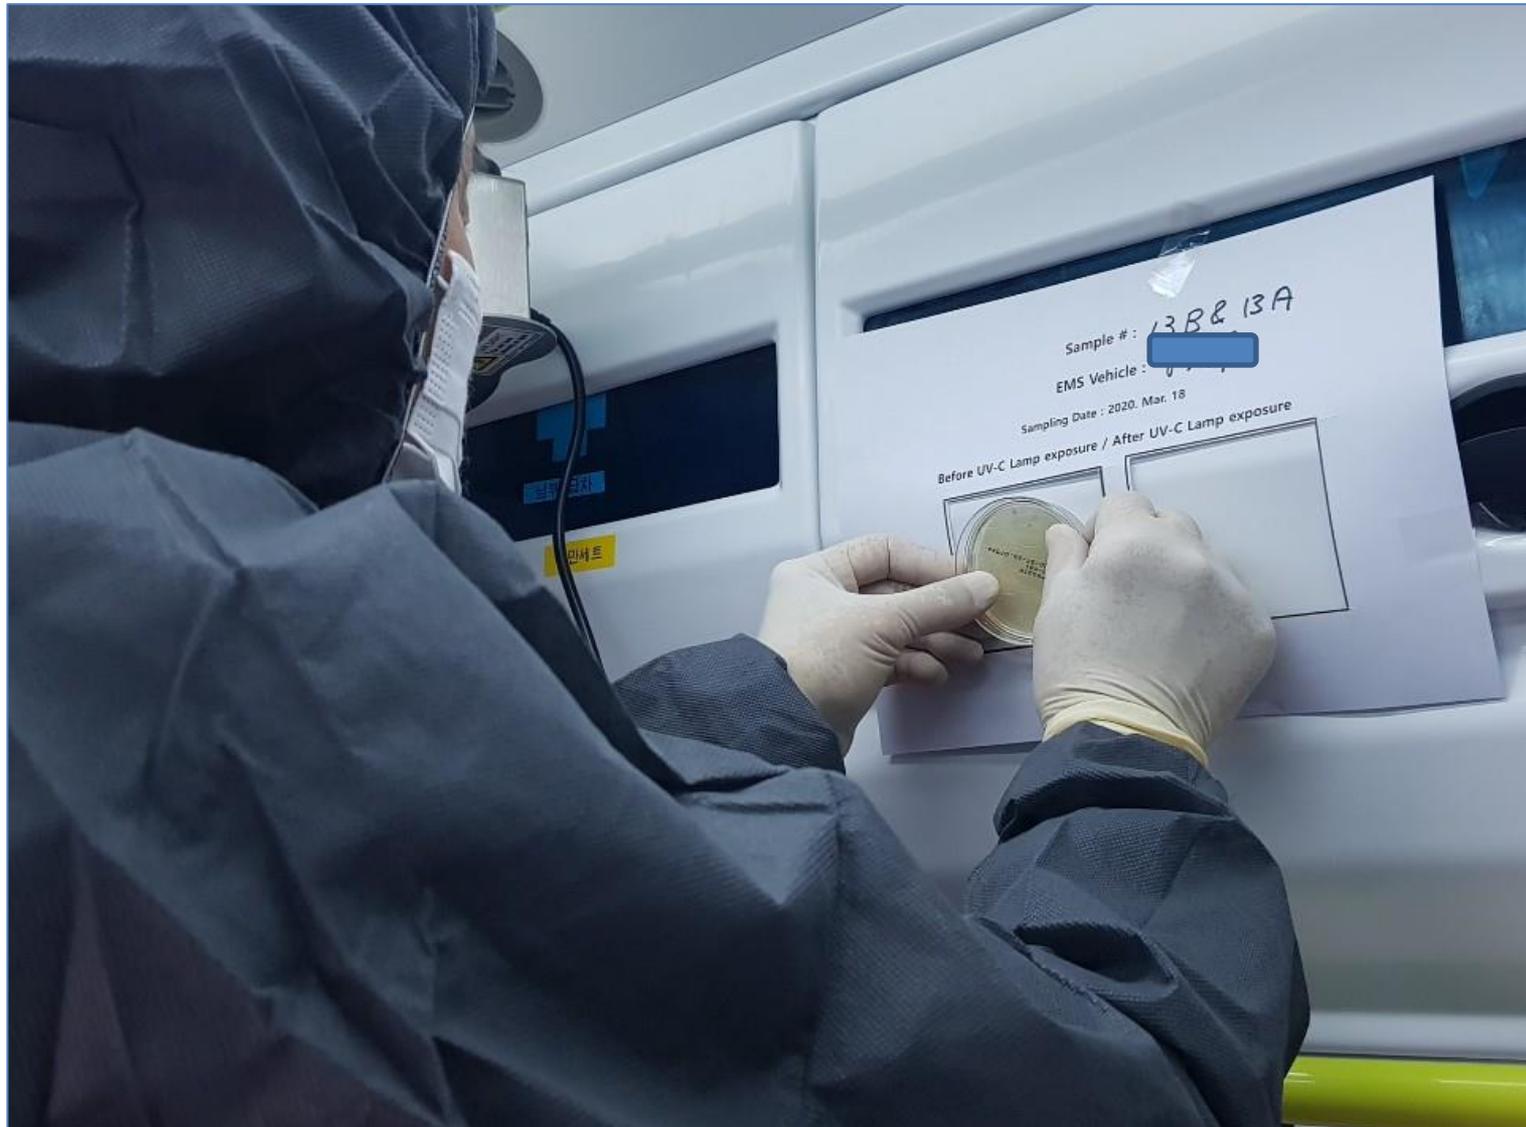
119 구급차 내부, 운전석과의 통로유리에서 LODAC 샘플링
(UV-C Lamp 전, 후)

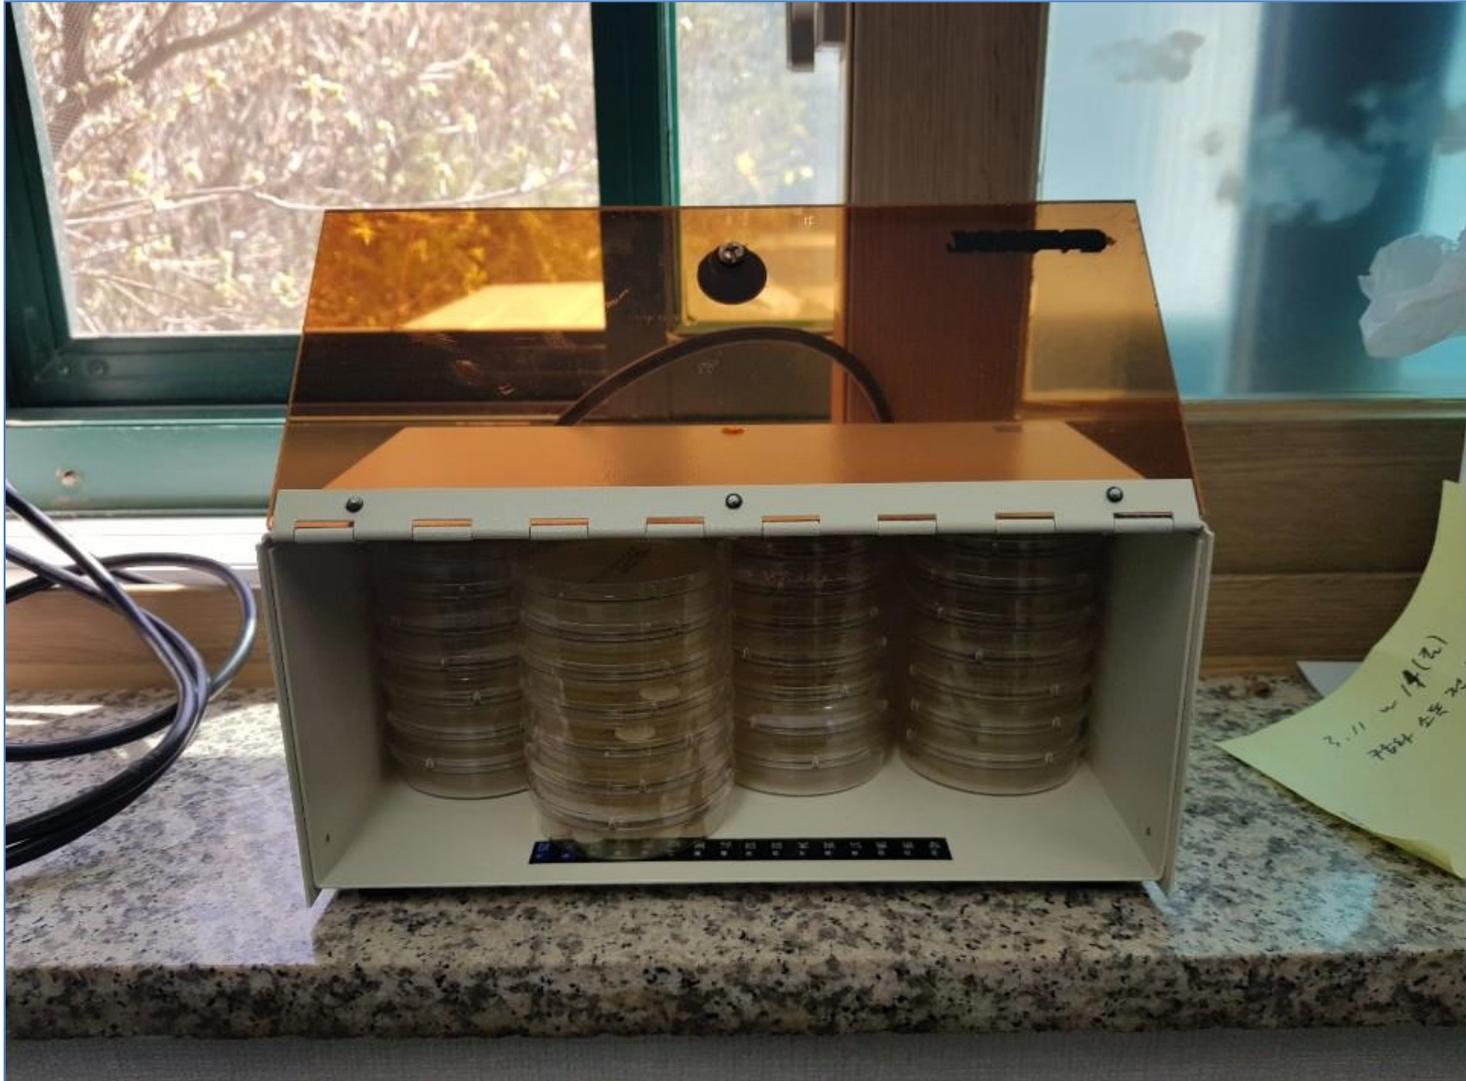
RODAC PLATE 샘플링 내역, 200318

구급차 번호	샘플 번호	샘플링 위치	비고
[Blue Box]	1B		
	1A	보관함 커버	
	2B		
[Blue Box]	2A	종료 유리	
	3B		
	3A	대원 의자	
[Blue Box]	4B		
	4A	보관함 커버	
	5B		
[Blue Box]	5A	종료 유리	
	6B		
	6A	대원 의자	
[Blue Box]	7B		
	7A	보관함 커버	
	8B		
[Blue Box]	8A	종료 유리	
	9B		
	9A	대원 의자	
[Blue Box]	10B		
	10A	보관함 커버	
	11B		
[Blue Box]	11A	종료 유리	
	12B		
	12A	대원 의자	
[Blue Box]	13B		
	13A	보관함 커버	
	14B		
[Blue Box]	14A	종료 유리	
	15B		
	15A	대원 의자	
[Blue Box]	16B		
	16A	보관함 커버	
	17B		
[Blue Box]	17A	종료 유리	
	18B		
	18A	대원 의자	
	18A

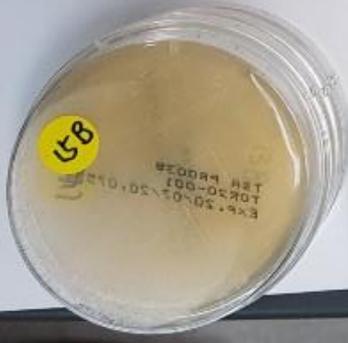
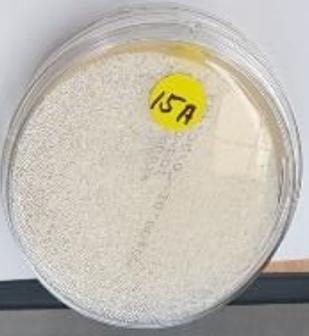
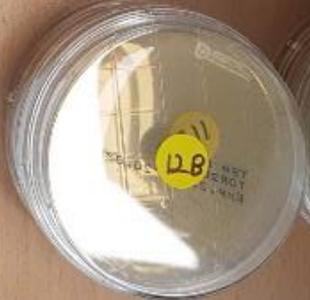
RODAC PLATE 샘플링 후 배양, 콜로니 확인, 200323

구급차 번호	샘플 번호	샘플링 위치	비고

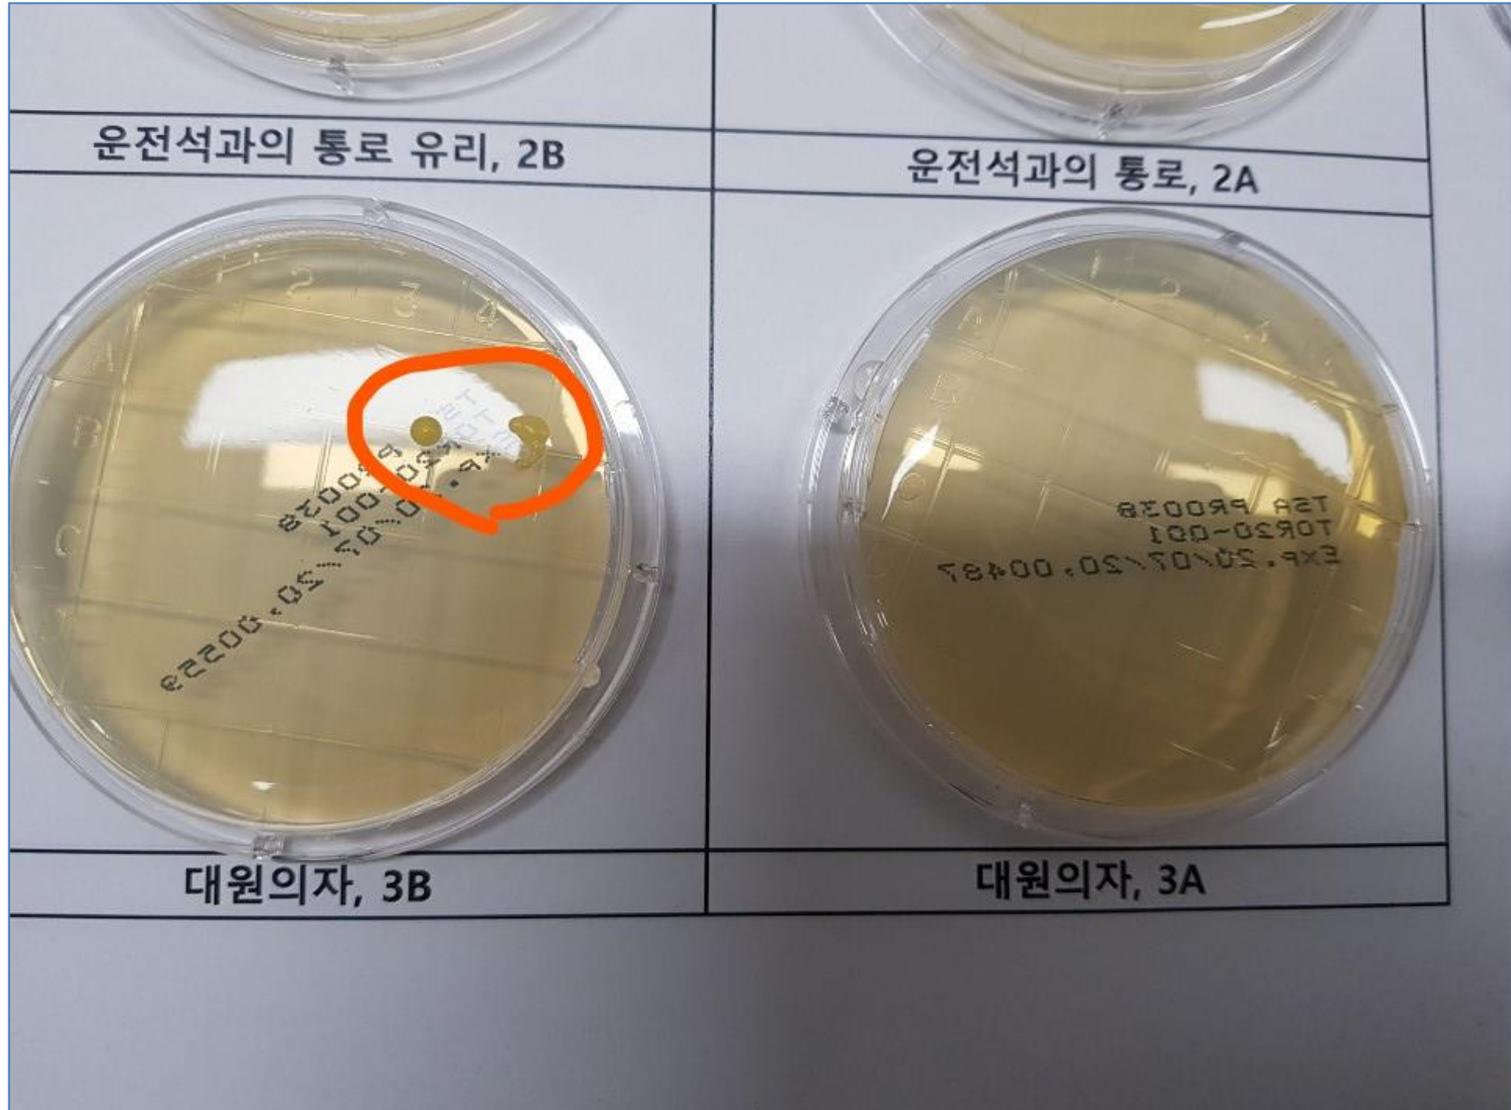
119 구급차 #1

3B, 대원의자, UV-C Lamp 처리전 콜로니 2 집단, 처리 후 없음

1B	보관함 카버	콜로니 없음		
	1A				
	2B	통로 유리			
	2A				
	3B	대원 의자		2 개 군락	
	3A			없음

- 소독 테스트 대상 : 119 구급대 차량 5 대
- 샘플링 장소 : 매트리스쪽 보관함 위 플라스틱 카버
매트리스 룸 과 운전석 통로의 유리(창)
대원의자의 바닥 또는 등받이 접힌 뒷면
- 소독 장비 : 미국 Clordisys 회사의 UV-C Lamp (자외선램프 시스템)
장비명은 랜턴 (Lantern)
- UV-C Lamp 운영 (설정) 시간 : 2 분 대기, 6 분 램프 발광(UV-C Lamp 접촉)
- 결과
차량 1 대는 청소 및 소독상태 양호. (램프로 소독 전, 후 세균 콜로니 없음)
차량 4 대는 각 각 통로유리 또는 대원의자에서 콜로니(세균균락) 가 생성 되었으며
UV-C Lamp로 6 분 접촉(소독) 후 3 대는 소멸, 1 대는 감소 하였음

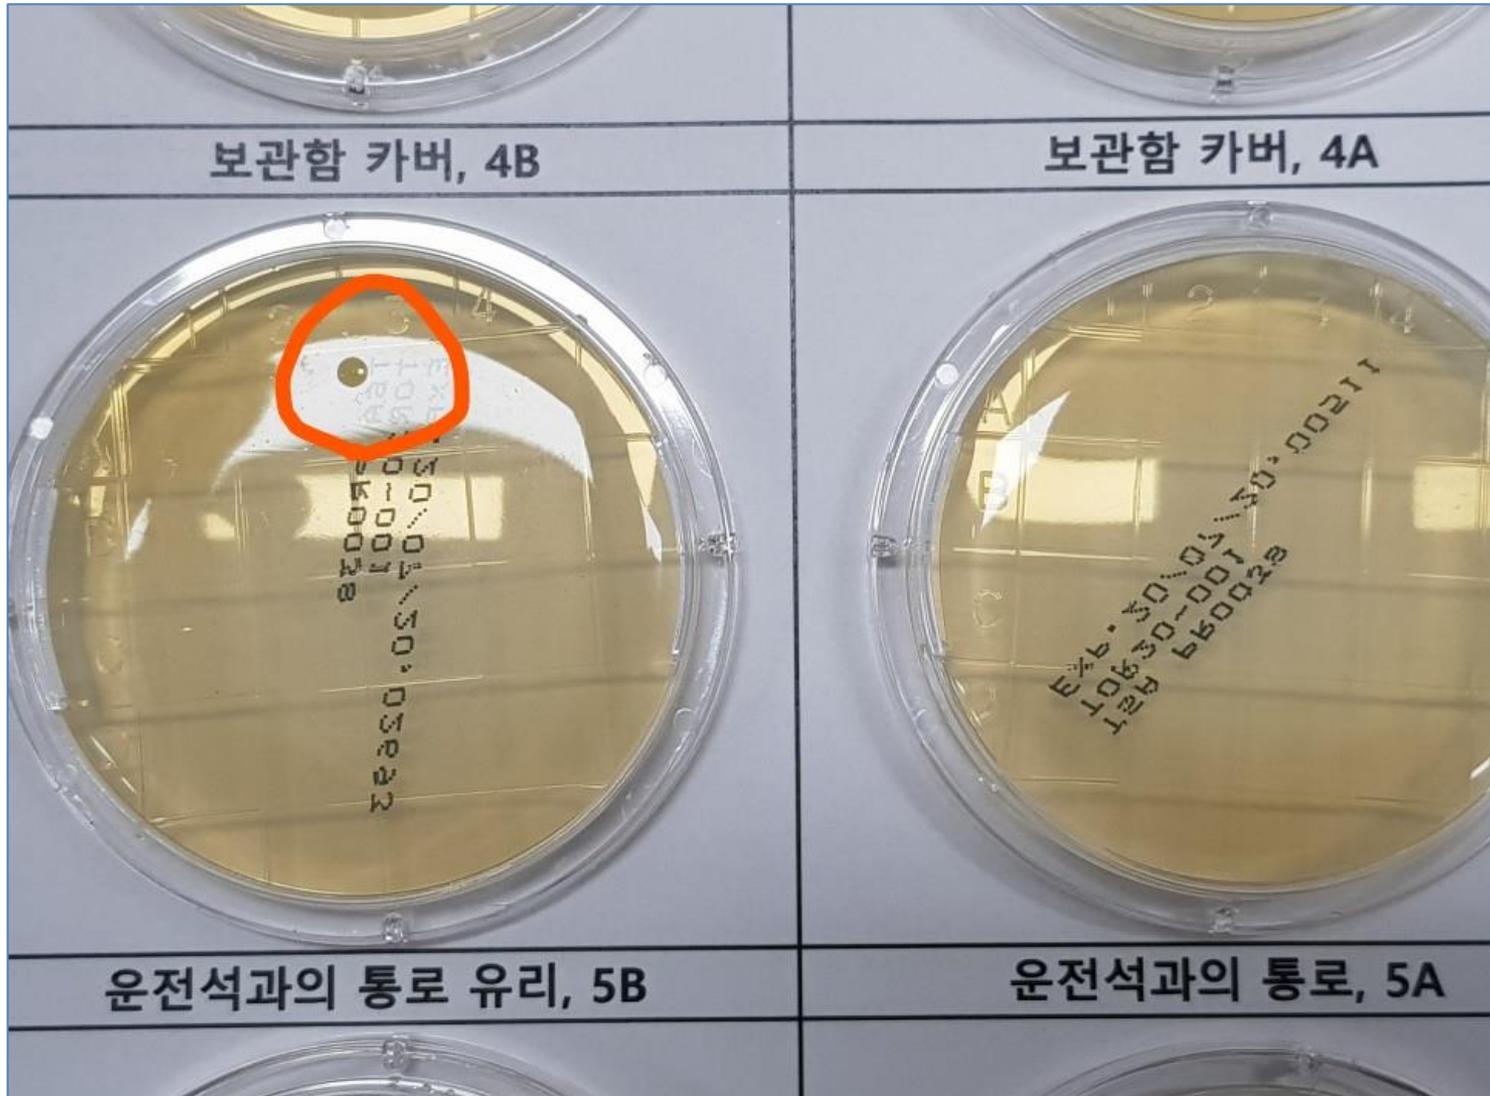
119 구급차 # 2

5B, 운전석과의 통로유리, UV-C Lamp 처리 전 콜로니 1 집단, 처리 후 없음

4B	보관함 카버	콜로니 없음		
	4A				
	5B	통로 유리		1 개 군락	
	5A			없음	
	6B	대원 의자		콜로니 없음	
	6A

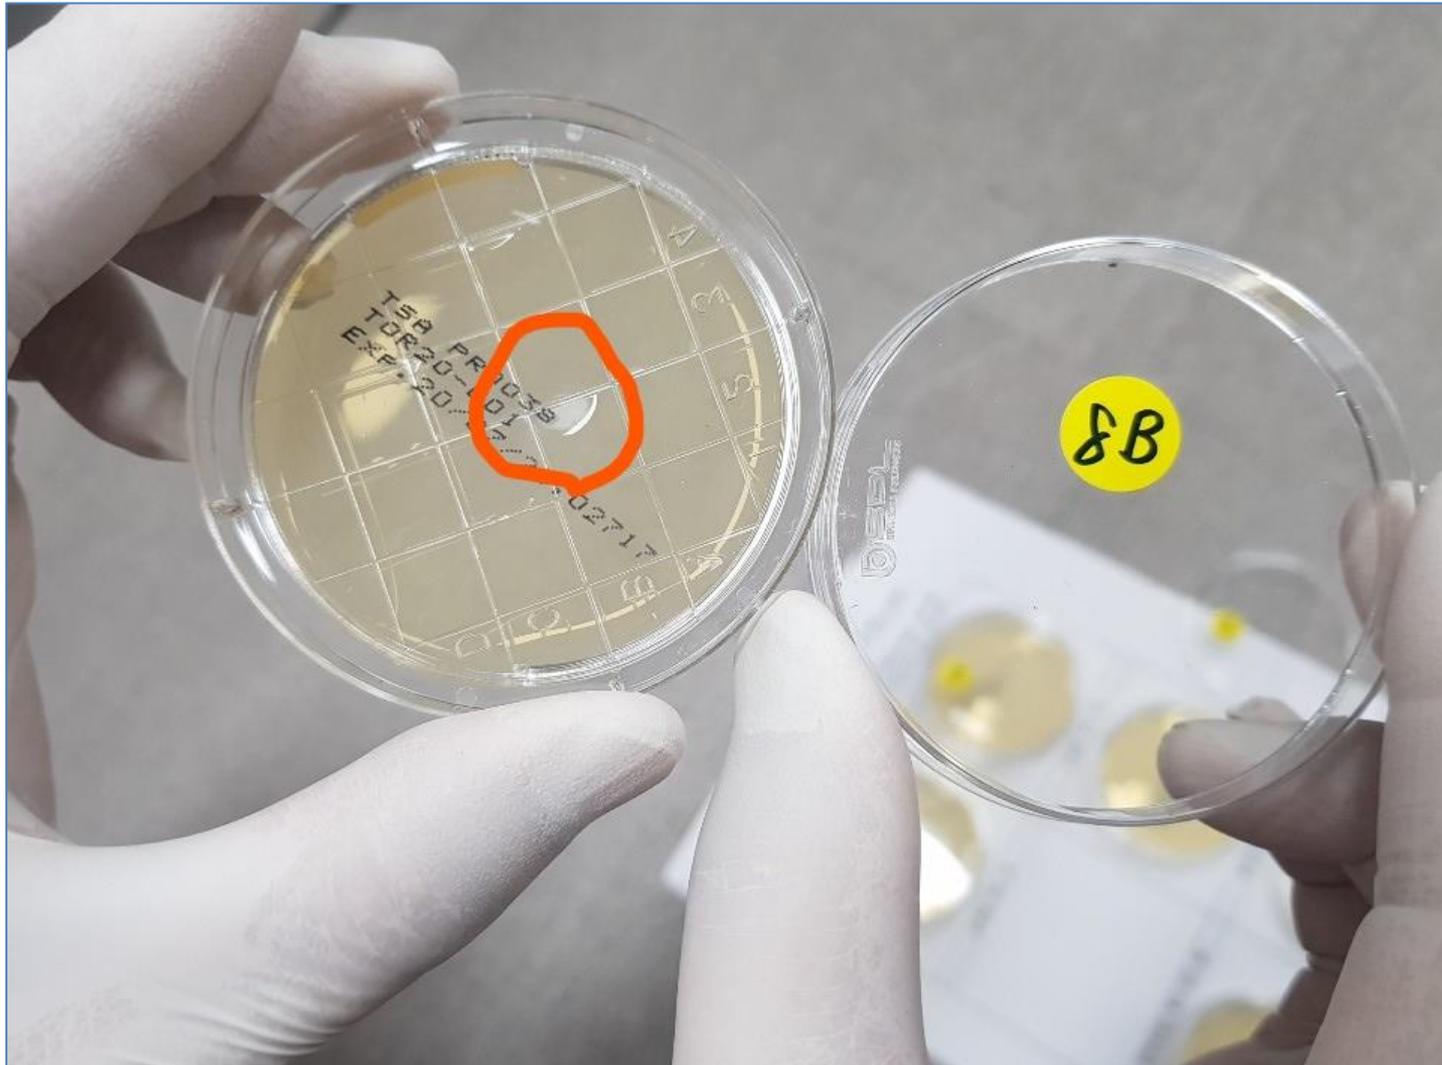
119 구급차 # 3

5B, 운전석과의 통로유리, UV-C Lamp 처리 전 콜로니 1 집단, 처리 후 없음

7B	보관함 카버	콜로니 없음		
	7A				
	8B	통로 유리			1 개 군락
	8A				없음
	9B	대원 의자		콜로니 없음	
	9A

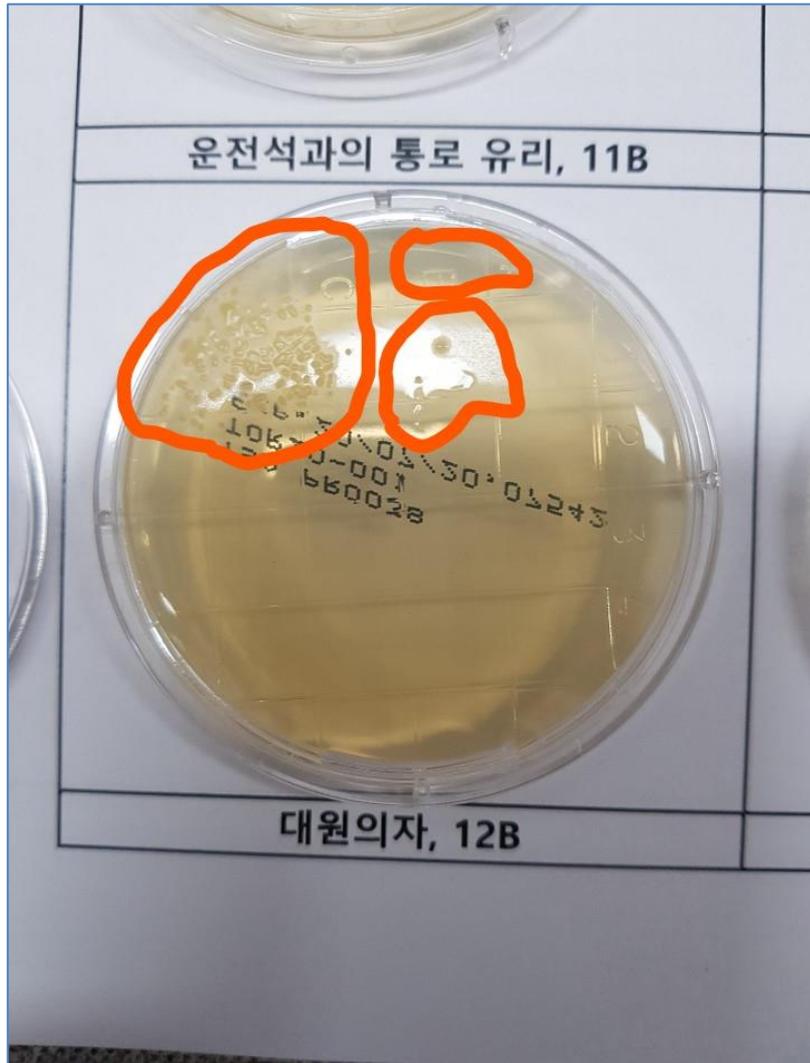
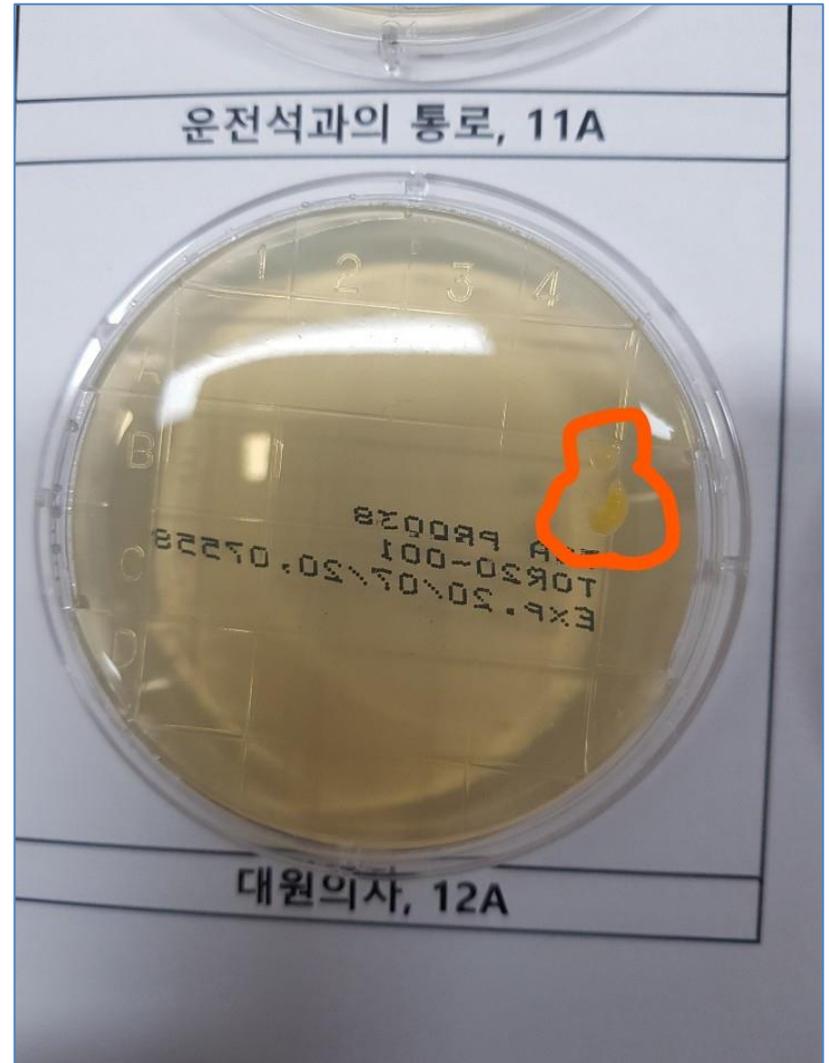
119 구급차 # 4

12B & 12A, 대원의자, UV-C Lamp 처리 전 콜로니 5 집단, 처리 후 2 집단

10B	보관함 카버	콜로니 없음		
	10A				
	11B	통로 유리			
	11A				
	12B	대원 의자		큰 군락 1 개, 작은 군락 4 개	
	12A			중간 군락 2 개

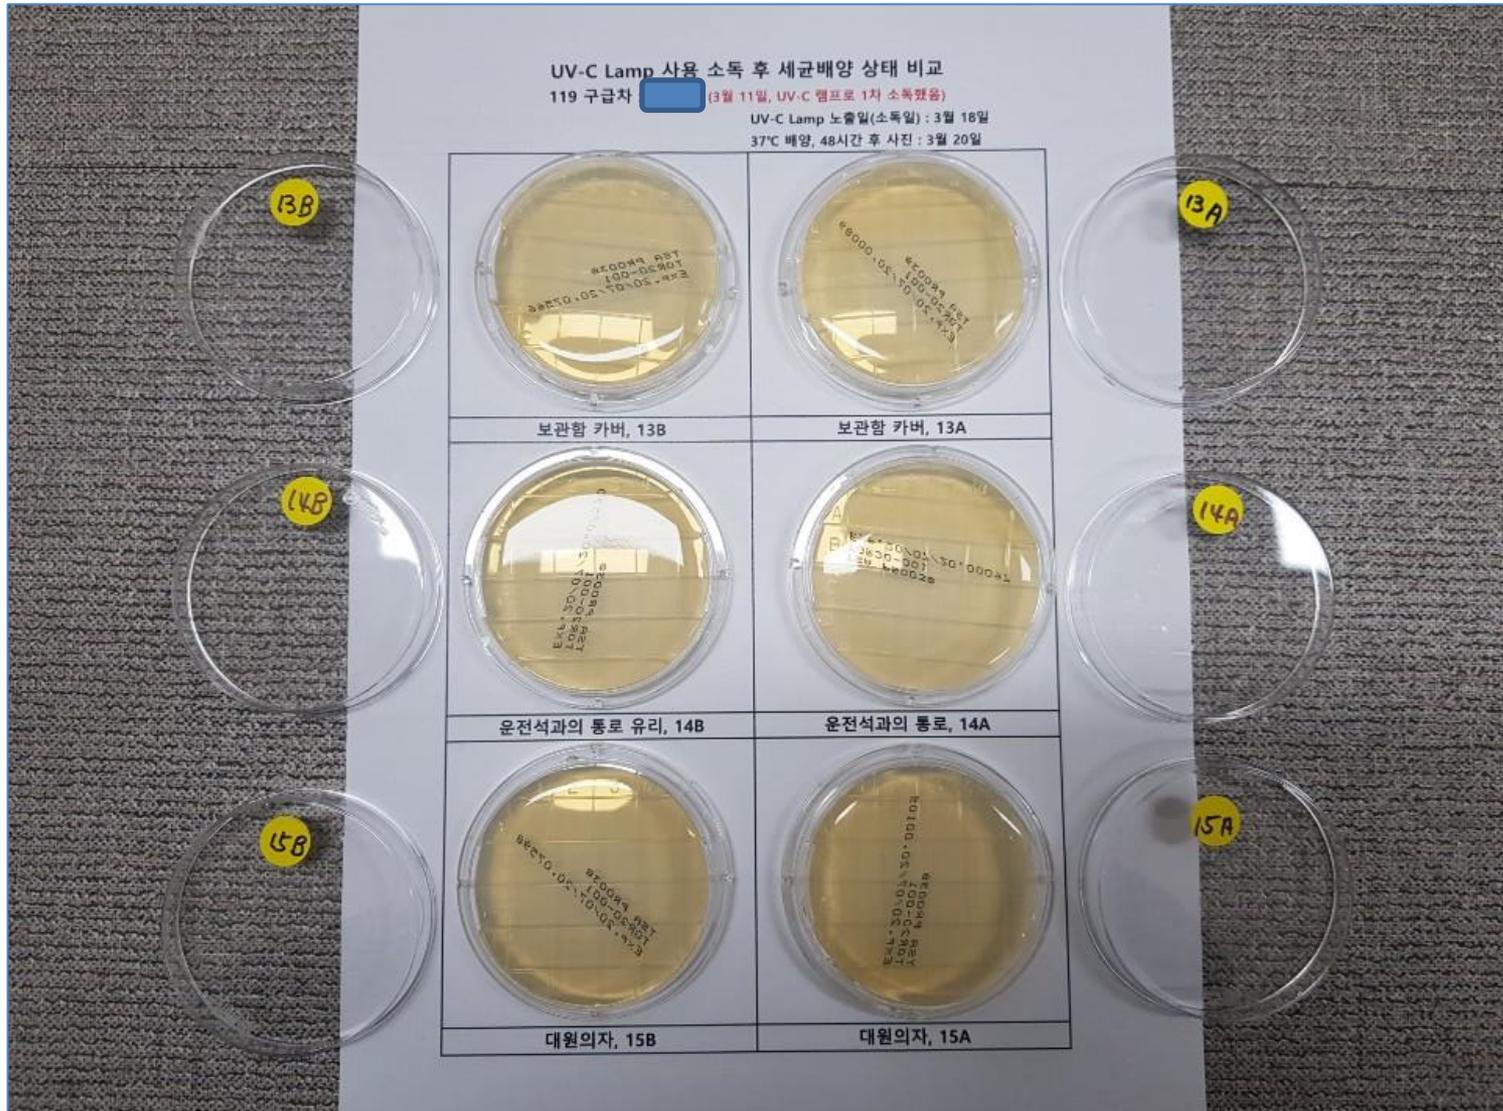
119 구급차 # 5

UV-C 접촉, 소독 전 후 콜로니 없음 (소독상태 양호하게 관리하고 있음)

13B	보관함 카버	콜로니 없음		
	13A				
	14B	통로 유리			
	14A				
	15B	대원 의자			
	15A
